# 砂防工用道路の現状と課題について

国土交通省関東地方整備局富士川砂防事務所 堀内成郎、赤沼隼一、奈良俊明  
財団法人砂防フロンティア整備推進機構 坂口哲夫、森田博之

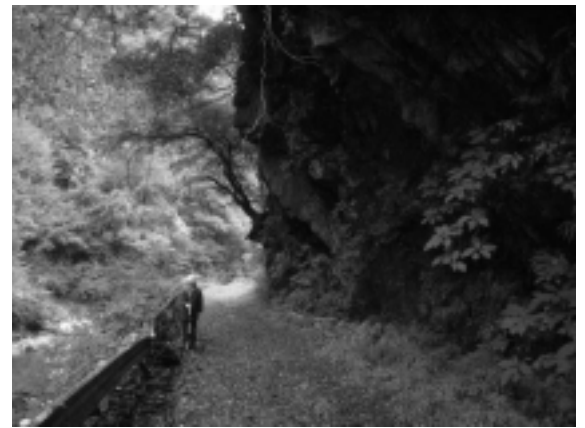
写真1 災害危険箇所（オーバーハングする岩盤斜面）

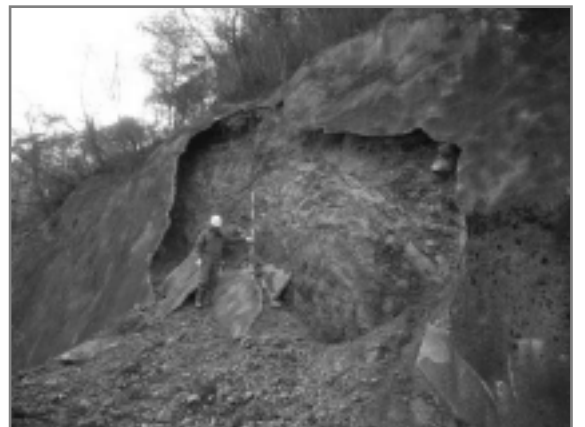
また、災害対策施設の破損箇所においても注意喚起が不十分な箇所も認められる。

写真2 災害対策施設の破損（吹き付けの崩落）

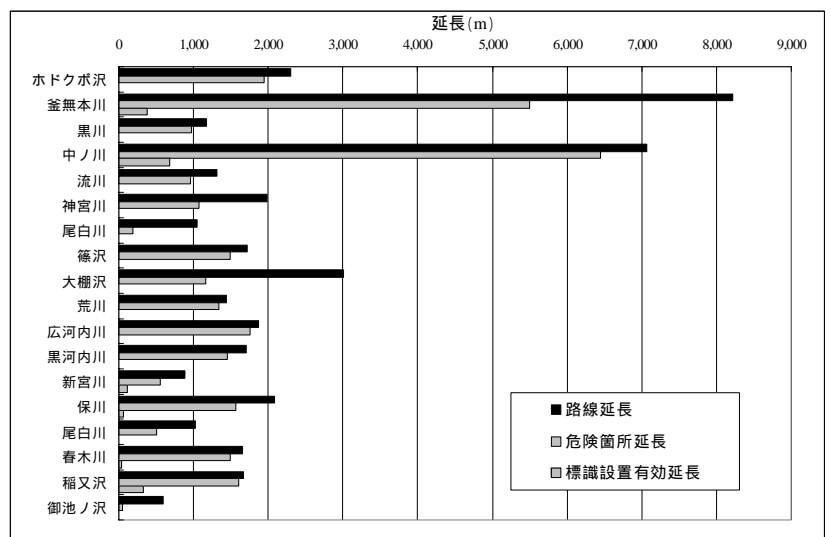
現地抽出した災害危険箇所は、全体で 355 箇所（落石崩壊 282 箇所、岩盤崩壊 12 箇所、地すべり 1 箇所、土石流 60 箇所）であり、工事用道路の総延長のほとんど（73%）がこれらの災害危険箇所に含まれている。図3に各18路線の路線長と危険箇所の関係を示す。

現地抽出した標識、看板等の設置箇所は、全体で 274 箇所（案内標識 102 箇所、警戒標識 68 箇所、規制標識 16 箇所、その他 52 箇所）。このうち災害危険箇所に警戒標識が設置されている割合は 18%（図3の標識設置有効延長を参照）で施工業者等が任意で設置したのも多く認められる。

図3 工事用道路の延長と危険箇所の関係
