# 欧州砂防調査報告書

| 筑波大学大学院生命環境科学研究科環境防災学講座教授 | 西本 | 晴男 |

## オーストリアにおける砂防堰堤の特徴

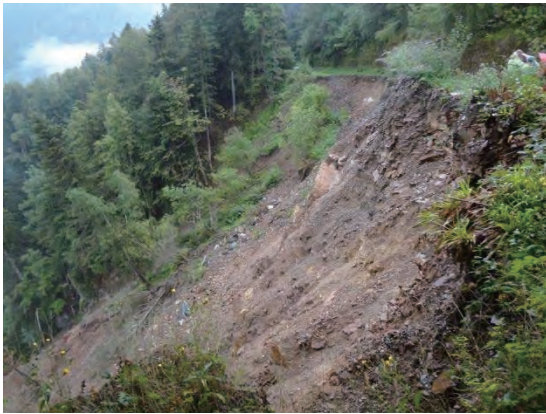
CastelVieil 地区地すべり災害の概要は以下のとおり。

- ◎ 2013 年 5 月に融雪で滑動。
- ◎ 同 6 月 4 日に再滑動。5,000~6,000m<sup>3</sup>の土砂が流出、約 500m 下方の主要道路に土砂流出。谷止工 3 基破損。
- ◎ 同 6 月 18 日 90mm の降雨+融雪で小崩壊、土石流発生。
- ◎ ワイヤセンサー（土石流）+クラックゲージ（構造物変状）+目視でモニタリング中

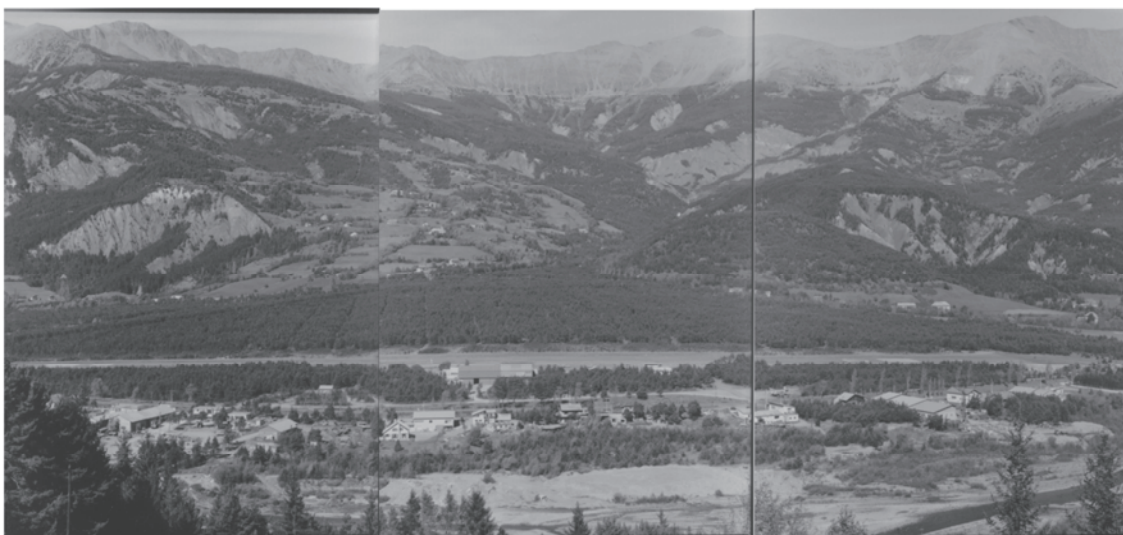
1995 年当時の Riou Bourdoux 溪谷と扇状地の状況（緑地が増えている状況が分かる）

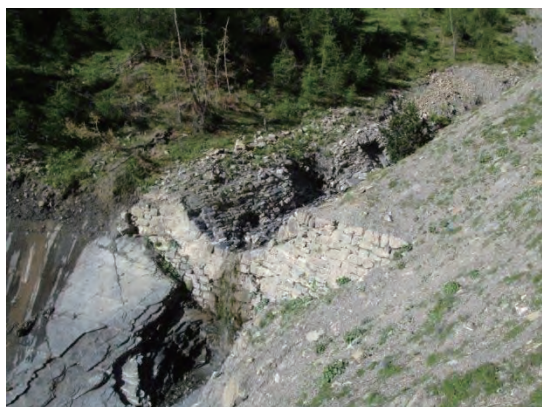
既設砂防堰堤の水叩き部の損傷状況

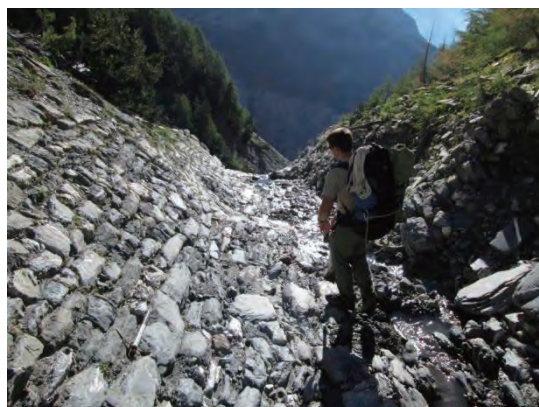
溪流保全工の状況

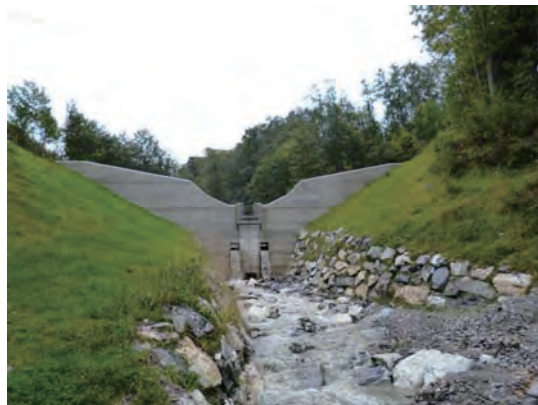
Schneggbach 砂防堰堤①

- ◎ 水通し断面は 1/100 確率の流量に対応している。
- ◎ 水通し中央部には切欠き部を設け、平常時の流路が溪流の中心になるようにコントロールしている。切欠き部断面は 1/1～1/0.5 確率の流量に対応している。

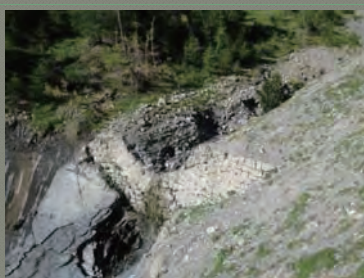
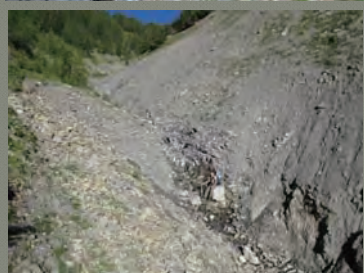
荒廃が進み破損。

デモンゼイの堰堤は水通しが曲線。これに対し牛伏寺川フランス式階段工は水通しが直線。
