# 宝永の 富士山大噴火

# 富士山宝永噴火と南関東の被害

——長期間に及んだ土砂災害——

井上 公 夫

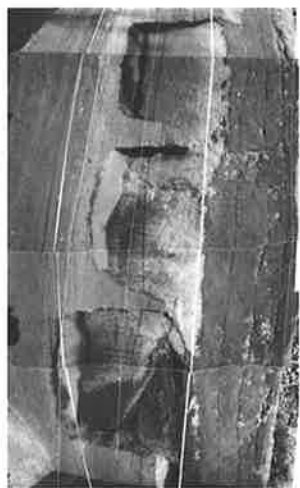
山北の集落と南側を流れる酒匂川の間に丘陵地には、戦国期の川村城跡があり、山北町教育委員会によって発掘調査が行われた。その後、川村城は廃止され、宝永の頃には畑となつていた。しかし、宝永噴火によって、畑の上に二尺以上の焼砂が堆積し、耕作不能となった。写真1、図3に示したように、耕作土・黒土の上に、数センチの白い軽石層（最初の噴火で堆積）があり、その上に黒いスコリア質の焼砂が堆積した。驚いたことに、当時の住民たちは、叡智を注いで「天地返し」を実施し、焼砂で埋まった畑を再び耕作可能な土地としたのである。これまで、史

写真1 川村城跡（神奈川県山北町）における発掘状況（2003年7月、井上公夫撮影）

料などで天地返しという言葉は目にしていたが、実際の掘削断面を見たのは初めてであった。機械力のない江戸時代に人力だけで一坪以上も掘削し、下に埋もれた耕作土と降り積もった焼砂を天地返しして、畑を復元するという発想はすごいと思う。

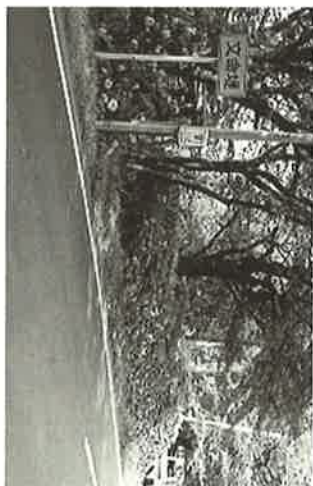
写真2 文命堤 (2008年、井上公夫撮影)

た。写真2に示すように、強固になった堤防は中国の皇帝の名前を借りて文命堤と呼ばれるようになった。この事業によって、一五年ぶりに酒匂川を本流に戻すことができたが、丘隅の普請は基本的に幕府領(小田原藩預かり地)のみで、川東の小田原藩領分の普請は実施されなかつ
