# 諸戸北郎博士収集写真集

改訂版

諸戸北郎博士砂防業績研究会

## 諸戸博士の写真と現況の比較

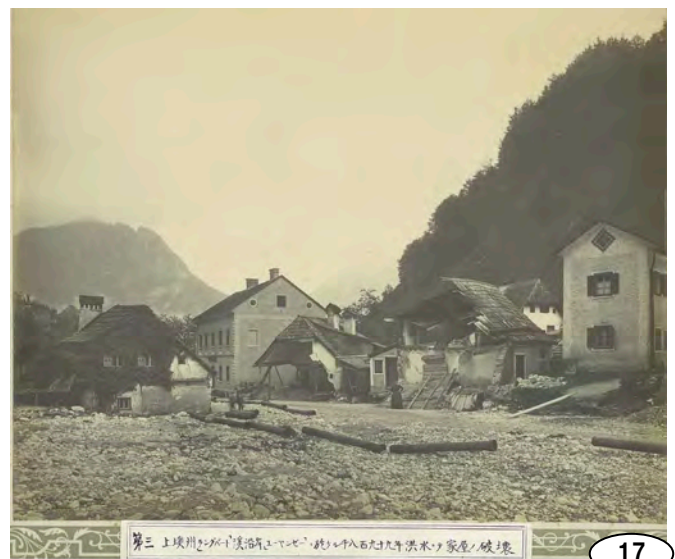
17

第三 上奥州「ラングバード」溪沿岸「エーペンゼー」ニ於ケル千八百九十九年ニテ家屋ノ破壊

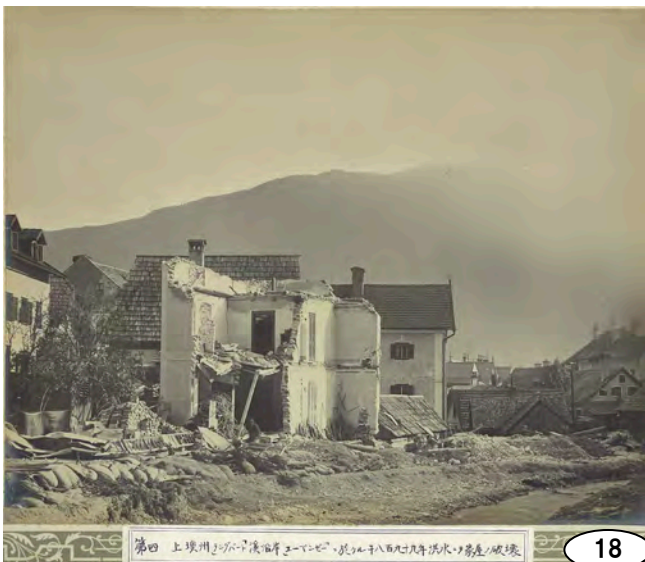
18

第四 上奥州「ラングバード」溪沿岸「エーペンゼー」ニ於ケル千八百九十九年ニテ家屋ノ破壊

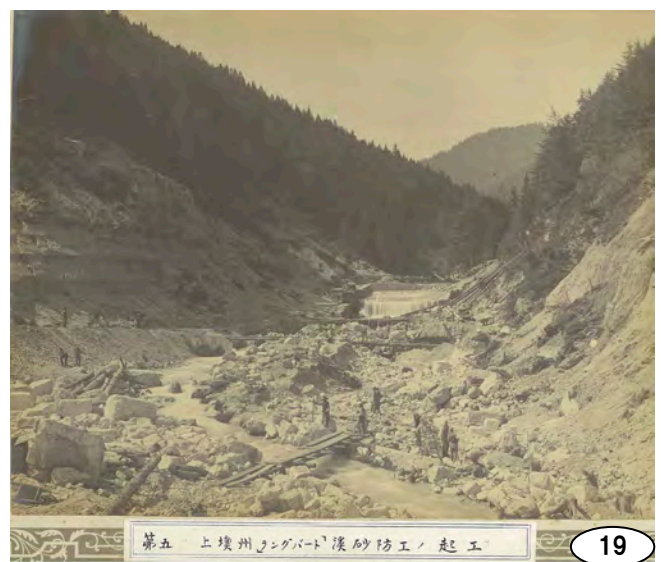
19

第五 上奥州「ラングバード」溪砂防工ノ起工

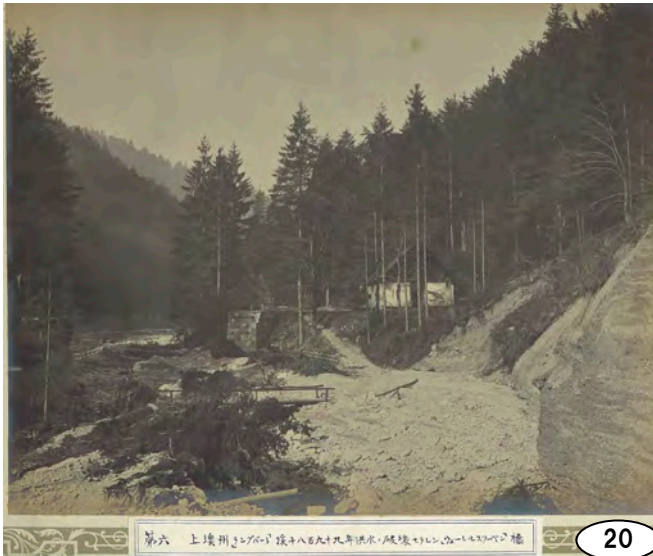
20

Langbahtbach  
上奥州「ラングバード」溪  
千八百九十九年ニ破壊セラレシ  
「ウェーレルスツープン」橋

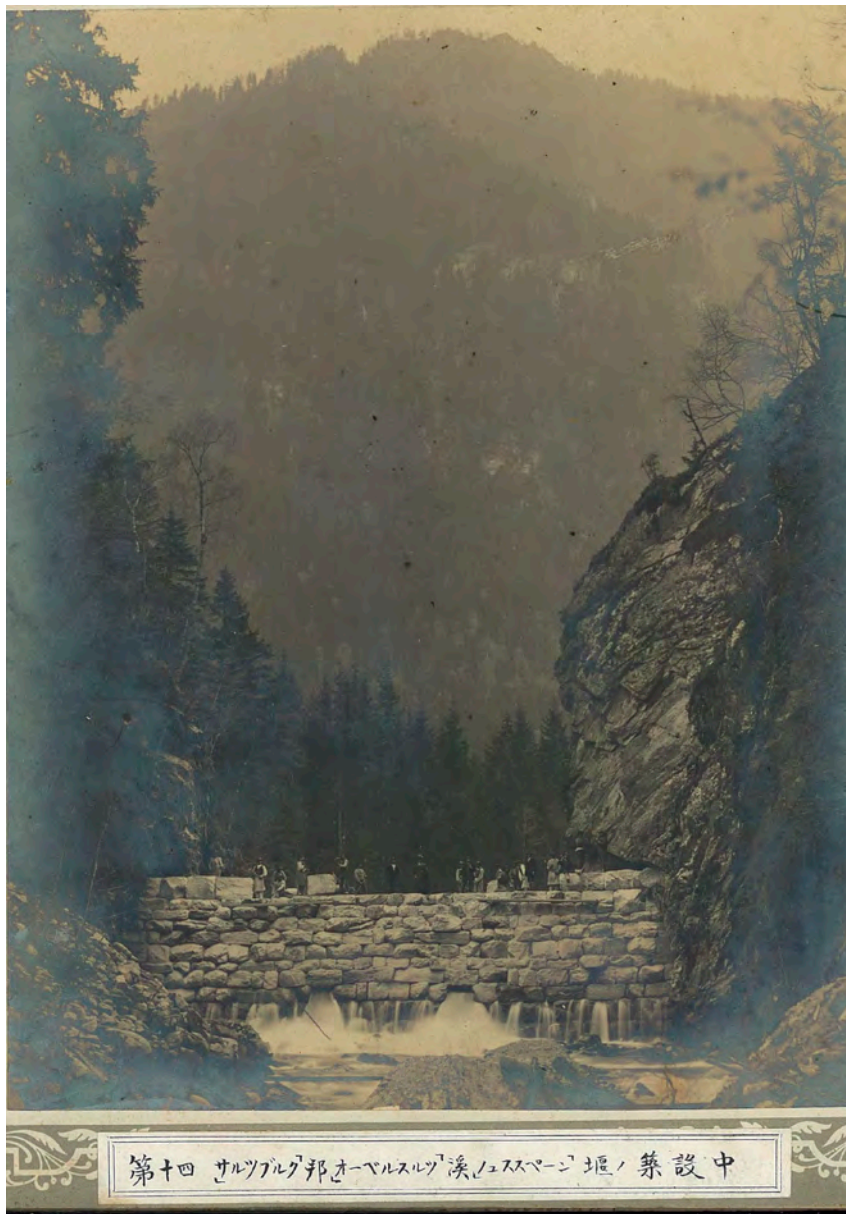
14

Obersulzbach  
「ザルツブルク」邦「オーベルスルツ」溪  
「ノユスペーン」堰の築造中

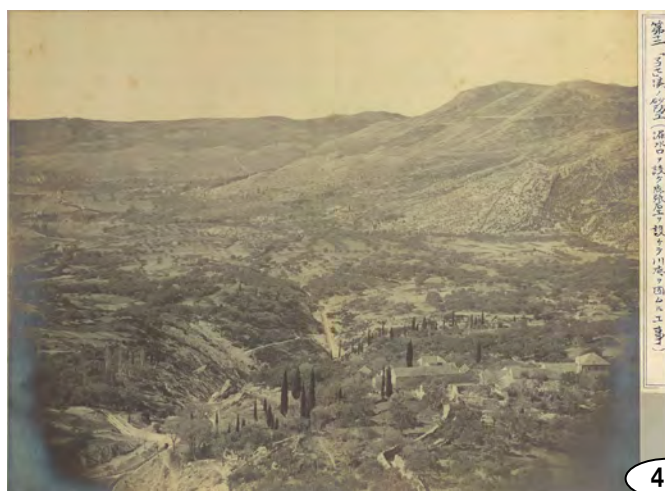
44

Dalmatien Wildbach "Makose" bei Ragusa / Consolidierung von Bruchterrain durch Sickerschlitzte und Künettenherstellungen  
「マコセ」溪ノ砂防工（漏水ロヲ設ケ底張石工ヲ設ケテ河底ヲ固ムル工事）

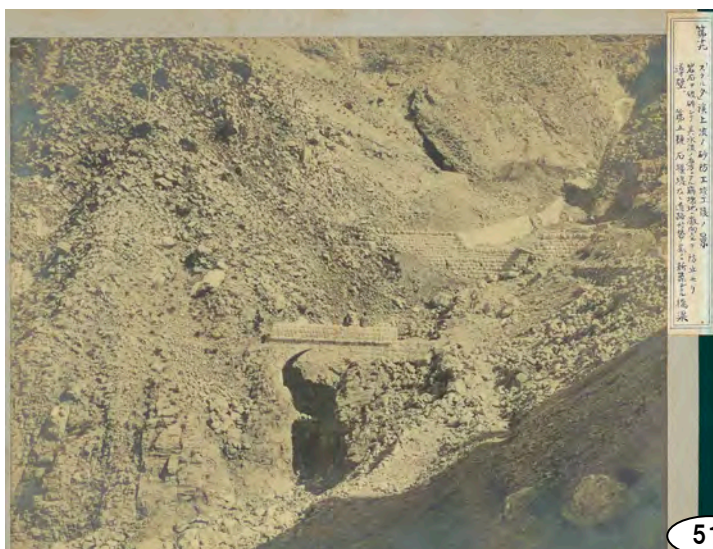
51

Wildbach "Škurda" in  
Montenegro, Oberlauf nach der  
Verbauung/ Sprengung eines  
Felskopfes welcher das Wasser  
auf die rechte Bruchlehne  
trieb, Leitwerke, Thalsperre  
Nr.3, Brückenbau zur  
Wegumlegung, welche am Bilde  
nicht ersichtlich  
「シュクルダ」溪上流ノ砂防工竣  
工後ノ景

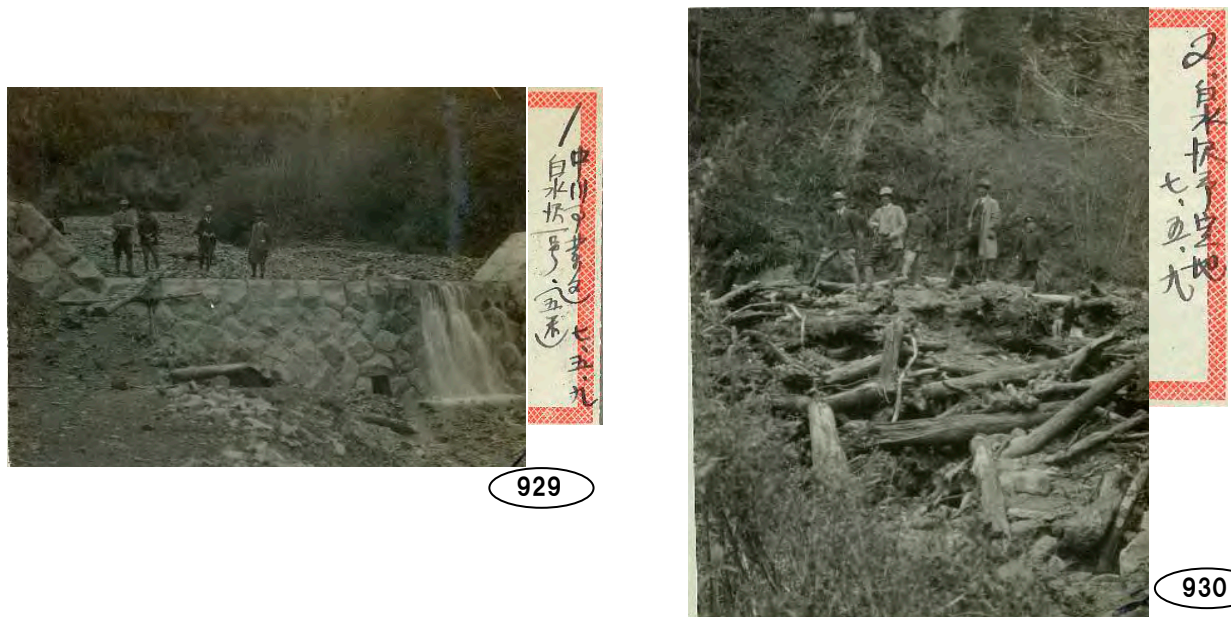
## 白水沢

これより白水沢に行き昭和六年築設の練積堰堤を見る、高さ五米工費は一立法米に付約十一圓を要したとのことである。次に白石沢に行き六年築設の練積堰堤二本を見る。

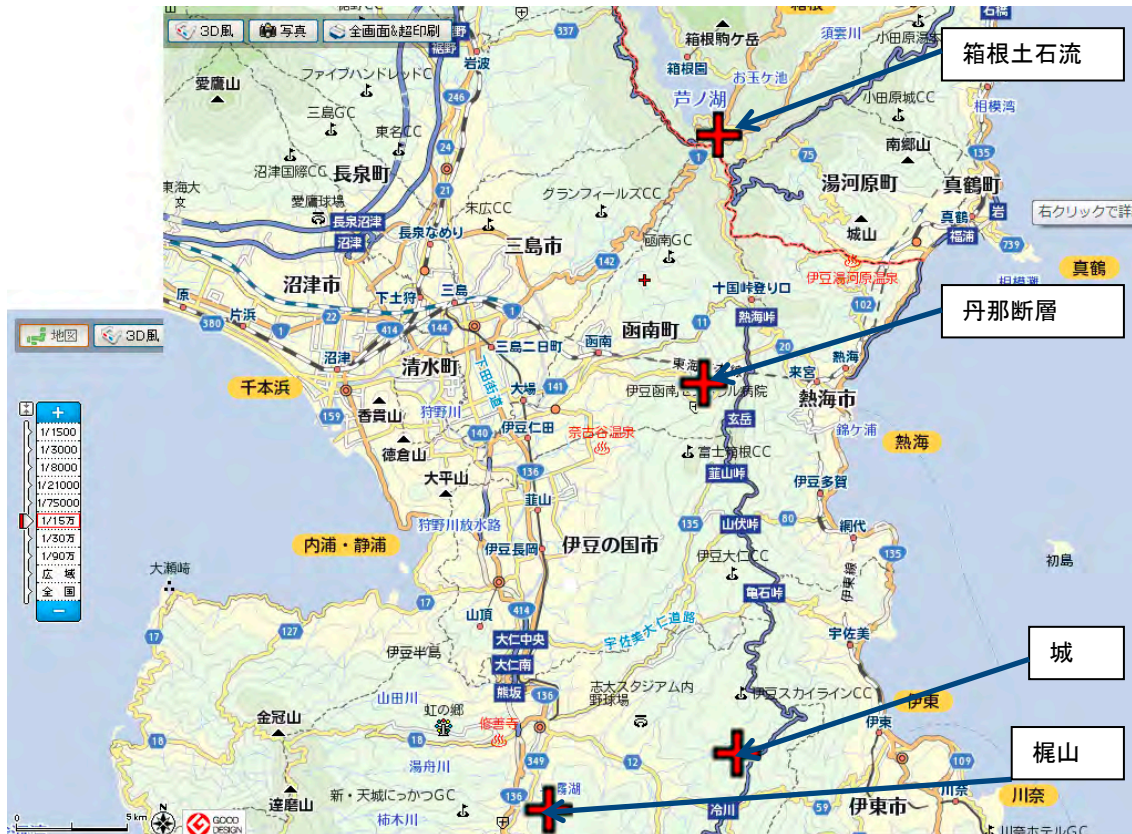
図 北伊豆地震 [昭和 5 (1930) 年 11 月 26 日]関係写真撮影位置図

昭和 5(1930)年 11 月 26 日午前 4 時 3 分、伊豆半島北部を震源とする北伊豆地震が発生した。この地震は伊豆半島北部をほぼ南北に走る丹那断層及び修善寺断層の左横ずれ運動、これらと直交方向(西北西-東南東方向)に走る姫之湯断層の横ずれ運動により発生した内陸直下型地震である。マグニチュードは 7.3 で、震源の深さは 5 km 未満と浅く、最大震度 7(予測震度)の揺れを観測した。この地震により、人的被害として伊豆半島北部及び箱根町周辺を中心に死者 261 名、行方不明者 11 名、負傷者 572 名、家屋被害として全壊及び半壊家屋 7,681 戸の甚大な被害をもたらした。また断層活動の影響で地表に亀裂、隆起及び水平変位等が生じたほか、土砂災害も多数発生した。

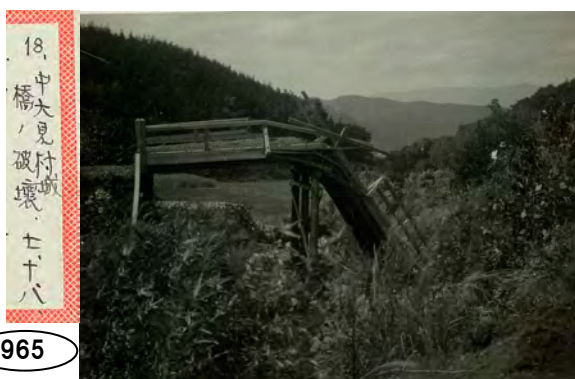
965

18.  
中大見村  
橋、破壊  
七十八

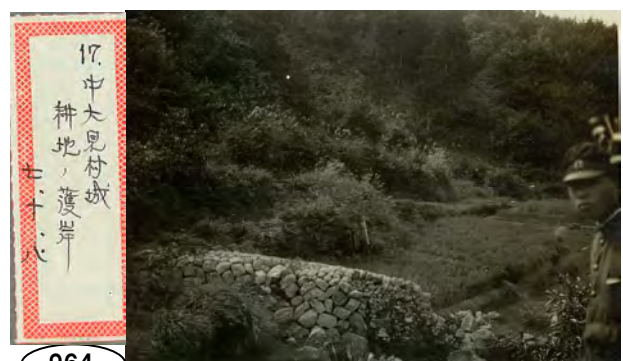
964

17. 中  
大見村  
耕地、渡岸  
七十八

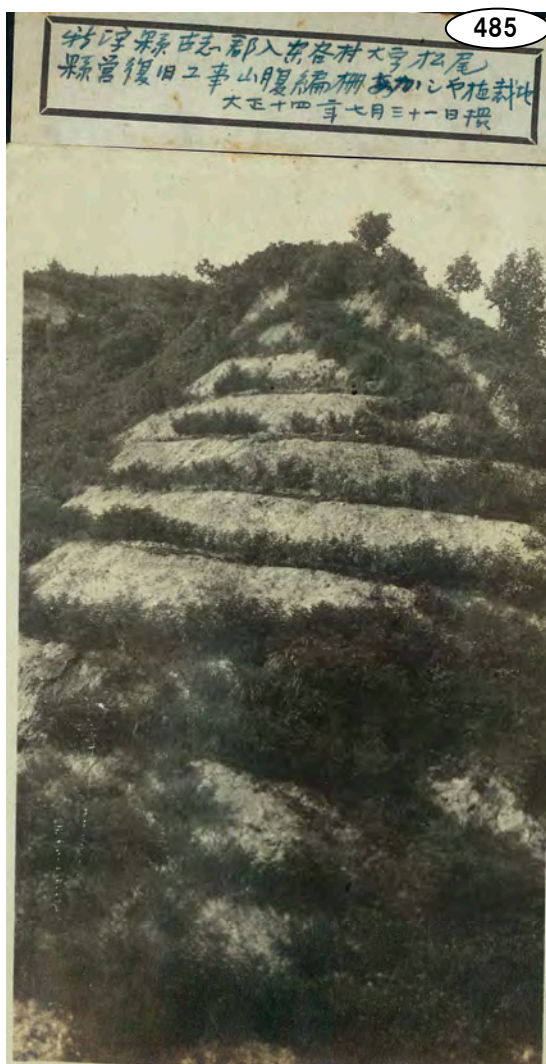
485

新潟県古志郡入谷村大字松尾  
縣管復旧工事山腹崩落柵架加しや施設計  
大正十四年七月三十一日撮
